# Mäkitalon korjauskansio

Sastamalan Kiikassa sijaitsevan Mäkitalon tilan päärakennus rakennettiin 1930-luvun vaihteessa. Hirsirunkoinen rakennus on kokenut vuosikymmenten aikana lukuisia muutoksia, viimeisintä kunnostusta edeltänyt ilmiasu oli peräisin 1970-luvun alkuvuosilta.

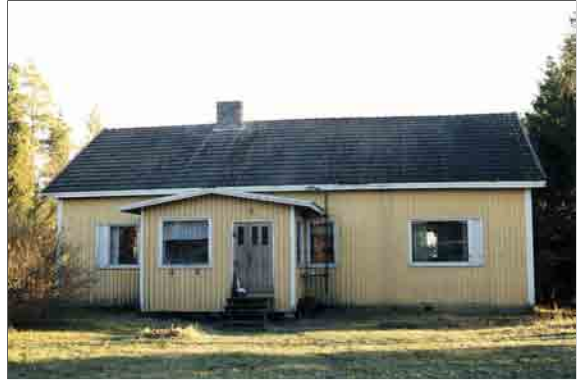
*Asuinrakennus ennen korjausten aloittamista. Rakennus on pohjamuodoltaan suorakaide ja siihen liittyy kylmä kuistiosa.*

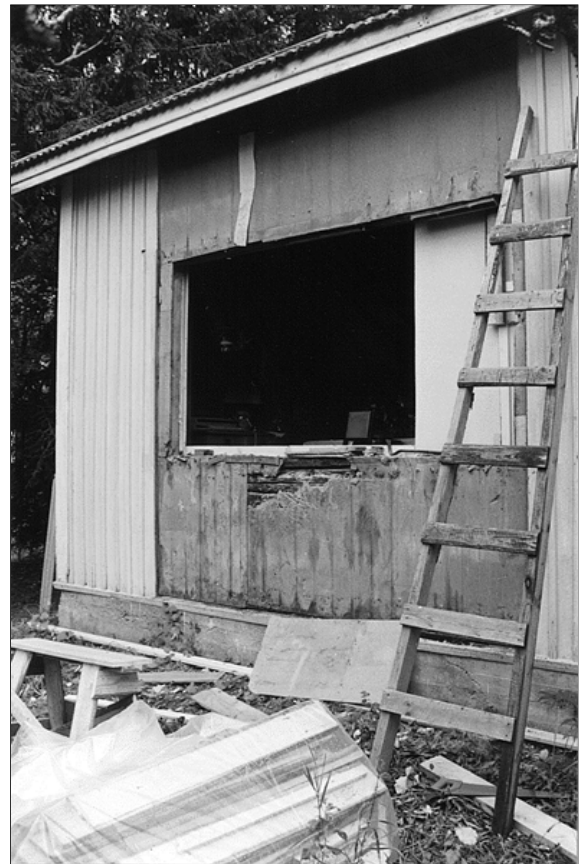
*Vanhojen ikkuna-aukkojen avaaminen paljasti seiiniin pitkiä aukkoja. Onneksi hirsiseinä kantaa itsensä.*

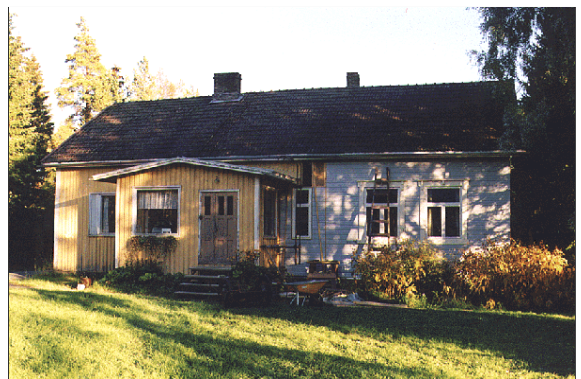
*Julkisivuremontti on edennyt talon puoliväliin.*

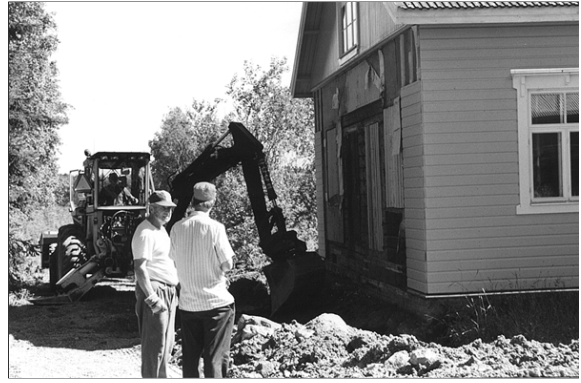
Kuistin perustuksia kaivettaessa huomattiin, että vanha betonisokkeli ulottui vain hieman maanpinnan alapuolelle. Tueksi oli ladottu kiviarina. Työlään muottilaudoituksen nikkaroinnin ja betonivalun jälkeen työmaalla voitiin paljastaa valmis antura ja sokkelipinta. Täytön jälkeen seuraavaksi pystytetty kuistin runko tehtiin puurakenteisena. Kuistissa on rossipohja kuten muuallakin rakennuksessa. Vanha osa kuitenkin tuulettuu heikosti, sillä mm. lattianiskojen väliin jää umpinaisia hyllyjä.

*Kaivuri teki hetkessä kuistin pohjatyöt.*
