# Mäkitalon korjauskansio

Sastamalan Kiikassa sijaitsevan Mäkitalon tilan päärakennus rakennettiin 1930-luvun vaihteessa. Hirsirunkoinen rakennus on kokenut vuosikymmenten aikana lukuisia muutoksia, viimeisintä kunnostusta edeltänyt ilmiasu oli peräisin 1970-luvun alkuvuosilta.

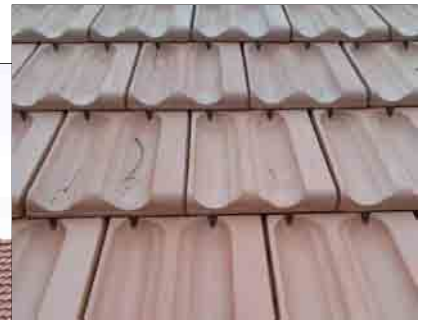
*Rakennuksessa on vanhaan tapaan jälleen kaksi sisäänkäyntiä, nimittäin talouskuisti ja lasikuisti. Ulkopinnat maalattiin pellavaöljymaalilla. Vesikatteena ovat pienikokoiset, säädettävät savikattotiilet.*
